# **Ekspertyza ornitologiczna i chiropterologiczna** dla budynków użyteczności publicznej na terenie gminy Włocławek objętych planem termomodernizacji.

Opracowanie na zlecenie:  
Wójt Gminy Włocławek  
ul. Królewiecka 7  
87-800 Włocławek

Inwentaryzację wykonano dla sześciu obiektów użyteczności publicznej na terenie gminy Włocławek planowanych do remontu w ramach projektu: „*Termomodernizacja budynków użyteczności publicznej tj. Zespołu Szkół z Oddziałami Integracyjnymi w Kruszynie, Gminnego Ośrodka Kultury w Kruszynie, Ośrodka Zdrowia w Smólniku, Zespołu Szkół z Oddziałami Integracyjnymi w Smólniku oraz świetlicy wiejskiej w miejscowości Świętostaw i Wistka Królewska.*” Niniejsze opracowanie wykonano w celu przedłożenia jako załącznik do wniosku o dofinansowanie zadania.

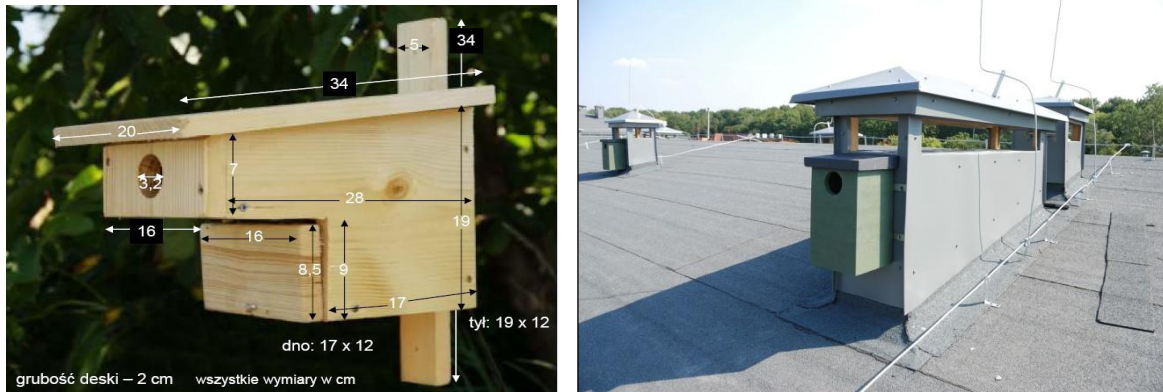
Przykładowa budka lęgowa dla wróbla to horizontalna z tzw. przedłużonym przodem, odpowiednia dla wróbla i sikor ze względu na dużą presję drapieżników, głównie ze strony srok (ryc.2).

Ryc. 2-3 Budka lęgowa dla wróbla (horizontalna) odpowiednia do zawieszenia na drzewie i trocinobetonowa budka dla kawki zamontowana na kominie.

wcześniej zajmowanym przez kawki lub na dachu na kominach wentylacyjnych. Godne polecenia są budki wykonane z trocinobetonu, dostępne w różnej kolorystyce (ryc. 3). Można wieszać je w odległości 10-12 m od siebie albo po jednej budce na kominie wentylacyjnym. Raz na 3 lata należy czyścić budki w terminie od 16 października do 28 lutego.

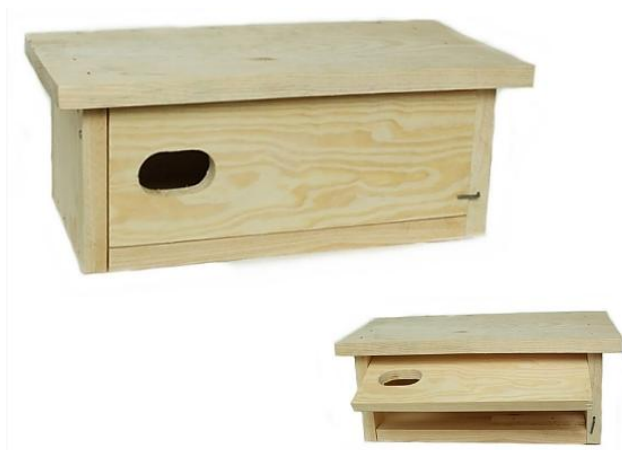
Ryc. 4 Model drewniany budki dla jeryzka oferowany przez sklep internetowy „Ptasie Ogrody” ([www.ptasieogrody.pl](http://www.ptasieogrody.pl)) . Zdjęcie z oferty producenta.

Są dwa rodzaje skrzynek dla tego gatunku godne polecenia. Pierwsze to trocinobetonowe typu Brick Box lub Swift Box (np. wariant z trzema otworami wlotowymi). Ich zaletą jest duża trwałość, możliwość mocowania na elewacji lub w warstwie dociepleniowej. Drugie to budki drewniane o tradycyjnej konstrukcji, odpowiedniej wielkości skrzynki i otworu wlotowego. Skrzynki dla jeryzków są również chętnie zajmowane przez wróble.

Dobrej jakości trocinobetonowe budki dostępne są u producenta w Żninie a możliwość zapoznania się z ofertą na stronie [www.budkilegowe.com](http://www.budkilegowe.com). Budki można nabyć w firmie Ussuri lub wykonać samodzielnie według wzoru budek lęgowych, który można znaleźć na stronie internetowej firmy [www.ptasieogrody.pl](http://www.ptasieogrody.pl).

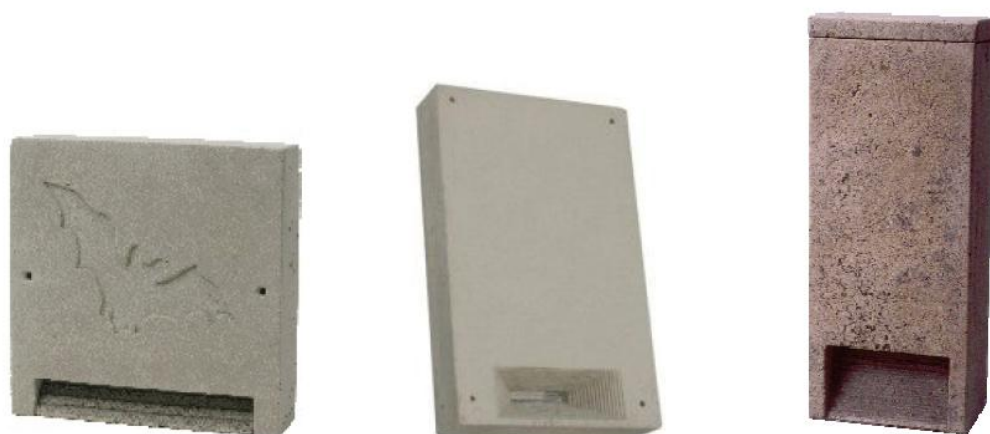
Ryc. 5 Nietoperzowe skrzynki nad- i podtynkowe

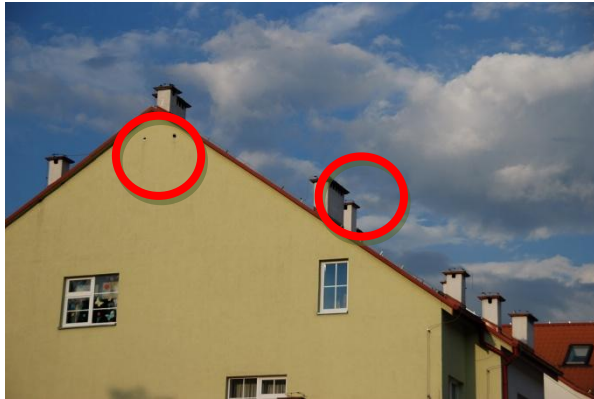
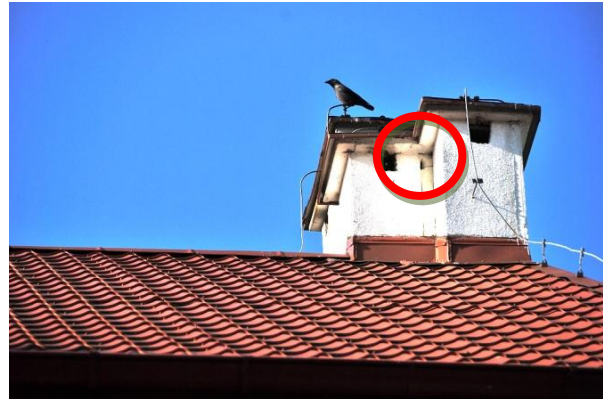
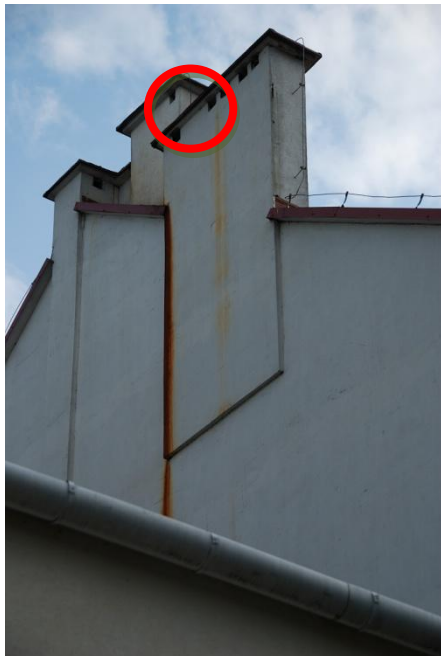
**Lokalizacja stanowisk:** 4 pary kawek gniazdują w otworach kominów wentylacyjnych na dachu segmentu III, natomiast 1 stanowisko znajduje się w otworze wentylacyjnym szczytowej ściany segmentu III od strony zachodniej (fot. 1-3 ). 1 para wróbla *Passer domesticus* gniazduje w lewym narożniku dachu hali sportowej IV od strony placu zabaw (fot. 4-5). 1 stanowisko szpaka zlokalizowano na szczytowej ścianie o ekspozycji zachodniej od strony podwórza w szczelinie na styku elewacji i dachu (fot. 6), 1 para gniazduje w otworze w warstwie izolacyjnej w narożniku segmentu II od strony głównego wejścia szkoły (fot. 7), 1 stanowisko szpaka znajduje się w niezabezpieczonym otworze wentylacyjnym na ścianie południowo-zachodniej najstarszej części segmentu I, na wysokości ok. 2m (fot. 8). Jedno siedlisko kopciuszka stanowi zrujnowany komin segmentu I (fot. 9-10), 1 stanowisko lęgowe kopciuszka zlokalizowano przy wyjściu rury spustowej na zachodniej ścianie obok bocznego wejścia do oddziału przedszkola (fot. 11-12). 1 stanowisko pliszki siwej znajduje się w zakamarkach dachu starej części, 1 stanowisko pliszki siwej znajduje się w szczelinie pod rynną, ściana segmentu I od podwórza.

Fot. 1-3 Zaznaczono miejsca gniazdowania kawki *Corvus monedula*.

- Gatunkiem, który również wymagać będzie kompensacji jest **kawka**, dotyczy to 1 stanowiska znajdującego się w otworze szczytowej ściany o zachodniej ekspozycji, gdyż pozostałe siedliska zostaną zachowane (otwory kominów wentylacyjnych pozostaną dostępne dla kawek). Zaleca się powieszenie na szczytowej ścianie segmentu III lub na jednym z kominów w jej sąsiedztwie, odpowiedniej dla tego gatunku skrzynki lęgowej opisanej w rozdziale V. Zalecane miejsce montażu wskazano na fot. 13.

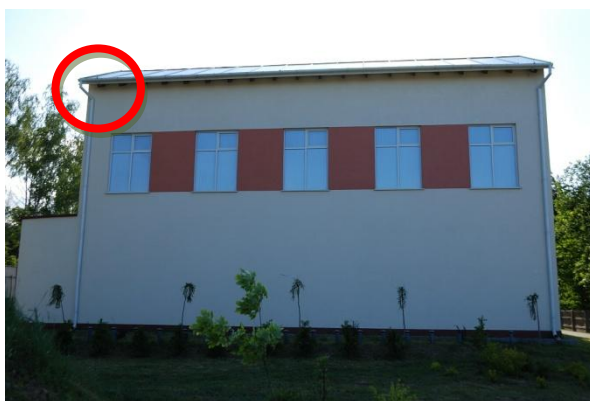
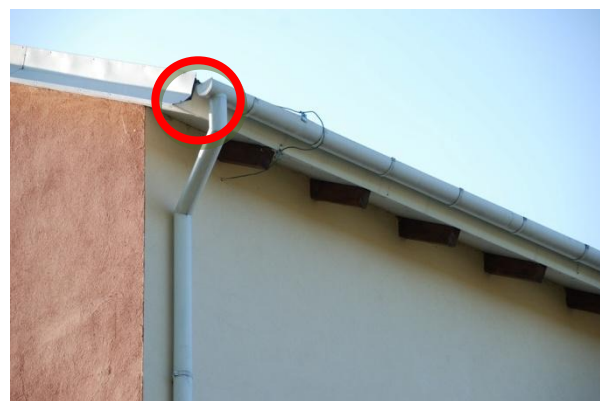
Fot. 4-5 Widok od strony ulicy na halę sportową, zaznaczone stanowisko lęgowe wróbla *Passer domesticus*

- Należy dokonać również kompensacji siedliska **wróbla** montując podwójną skrzynkę lęgową drewnianą albo trwalszą trocinobetonową - model dla jerzyków lub dwie pojedyncze model z przedłużonym przodem na drzewach, opisaną w rozdziale V. Zaleca się zamontowanie budki jak najbliżej dotychczasowego miejsca gniazdowania wskazanego na fot. 4-5.

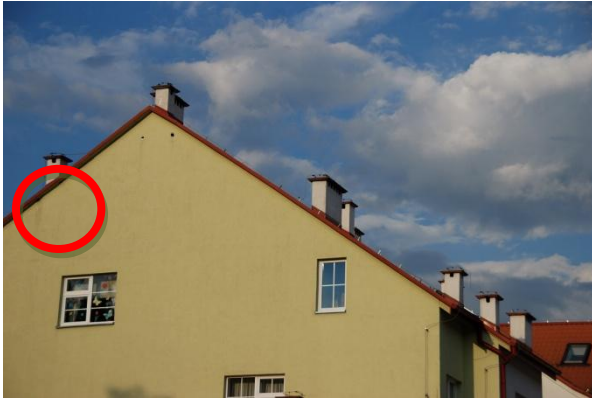
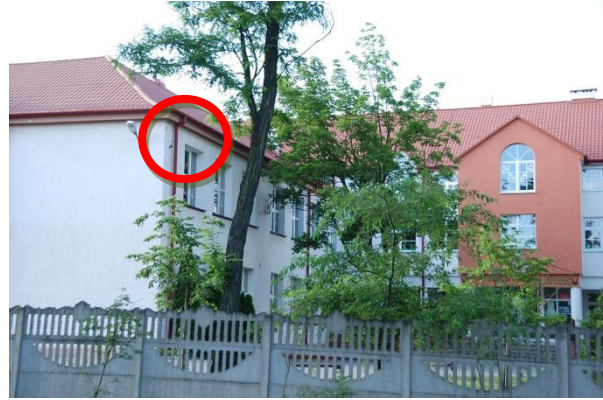
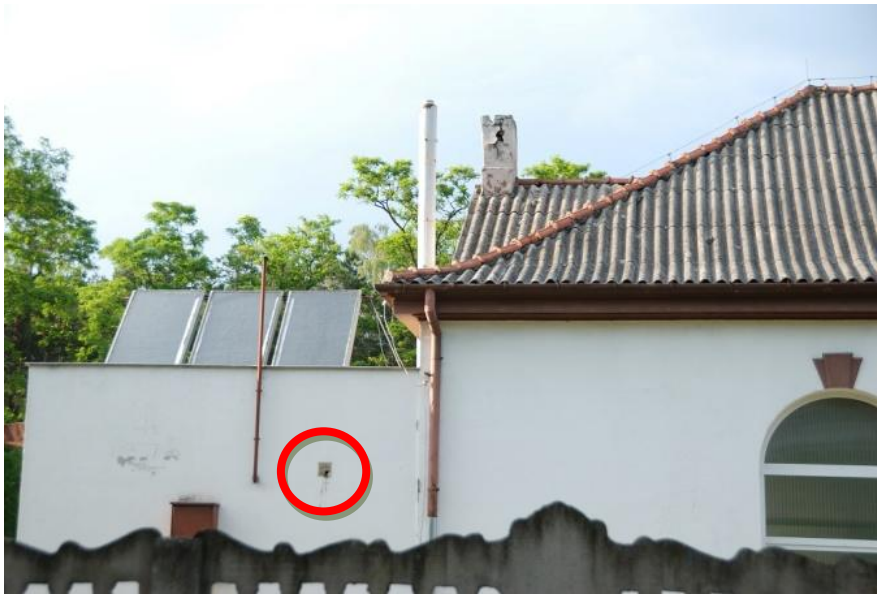
Fot. 6-8 Trzy stanowiska lęgowe szpaków *Sturnus vulgaris*

- W związku z tym, iż zniszczeniu ulegną 3 siedliska **szpaka** znajdujące się w otworach elewacji, na budynku szkoły należy dokonać kompensacji utraconych miejsc lęgowych szpaka wywieszając 4 budki lęgowe. Sugeruje się zamontowanie ich jak najbliżej dotychczasowych miejsc gniazdowania i powieszenie 2 budek na zachodniej, szczytowej ścianie segmentu III , 1 na zachodniej ścianie segmentu I oraz 1 w narożniku segmentu I i II. Proponowane miejsca montażu zamieszczono na fot. 13 i 14.

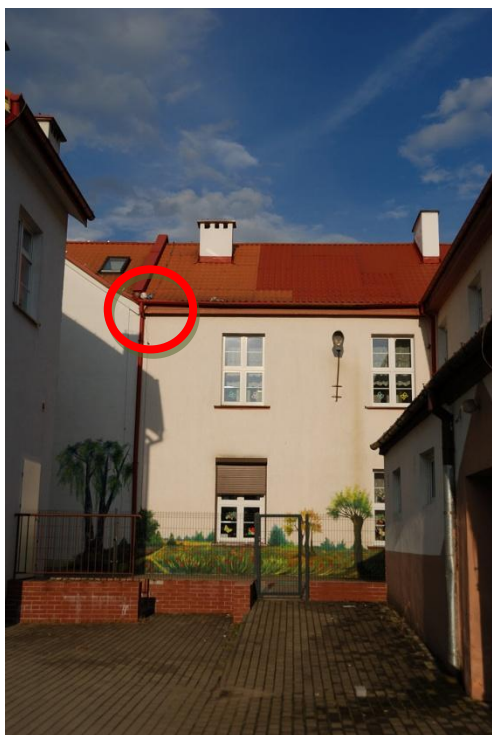
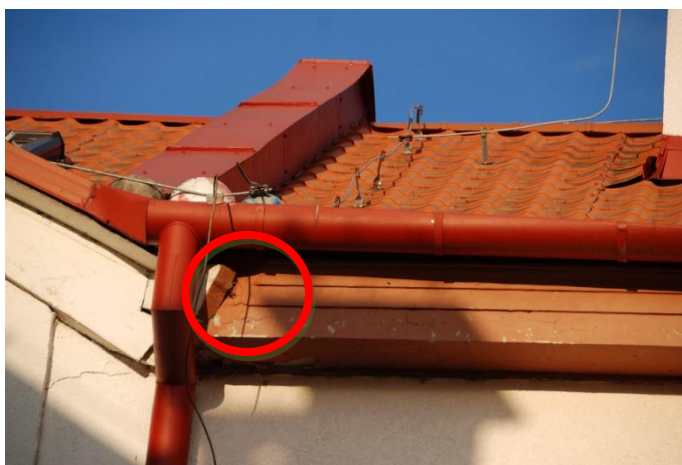
Fot. 11-12 Szczelina przy wyjściu rury spustowej na zachodniej ścianie obok bocznego wejścia stanowi stanowisko lęgowe kopciuszka *Phoenicurus ochruros*.

- Dla pozostałych gatunków tj. **pliszki i kopciuszka** nie przewiduje się działań kompensujących zniszczenie siedliska ze względu na fakt, iż gatunki te nie są zagrożone spadkiem liczebności. Ptaki te cechuje również spora plastyczność przy wyborze siedlisk gniazdowych dlatego nie wymagają zabiegów ochronnych na lęgowiskach.

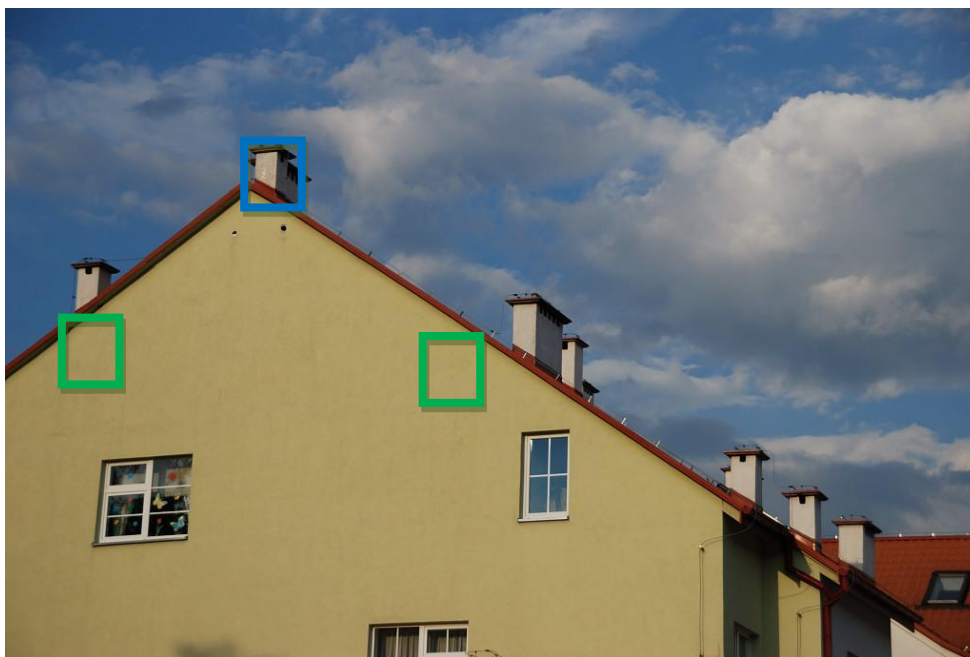
Fot. 13 Zalecane miejsce montażu 2 skrzynek lęgowych dla szpaka – zielona ramka oraz dla kawki – niebieska ramka

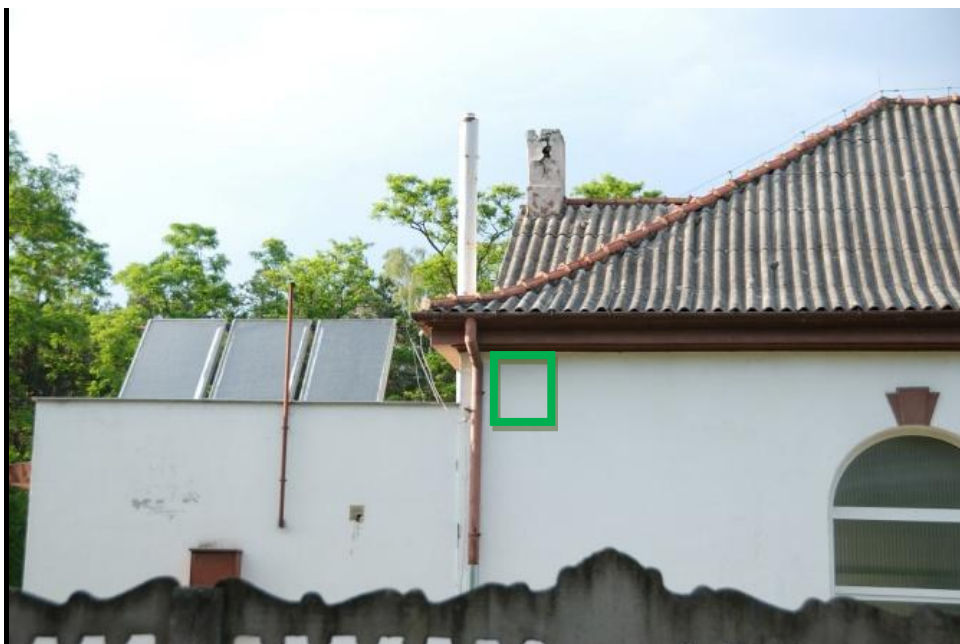
Fot. 14 Zalecane miejsce montażu 2 skrzynek lęgowych dla szpaka – zielony prostokąt

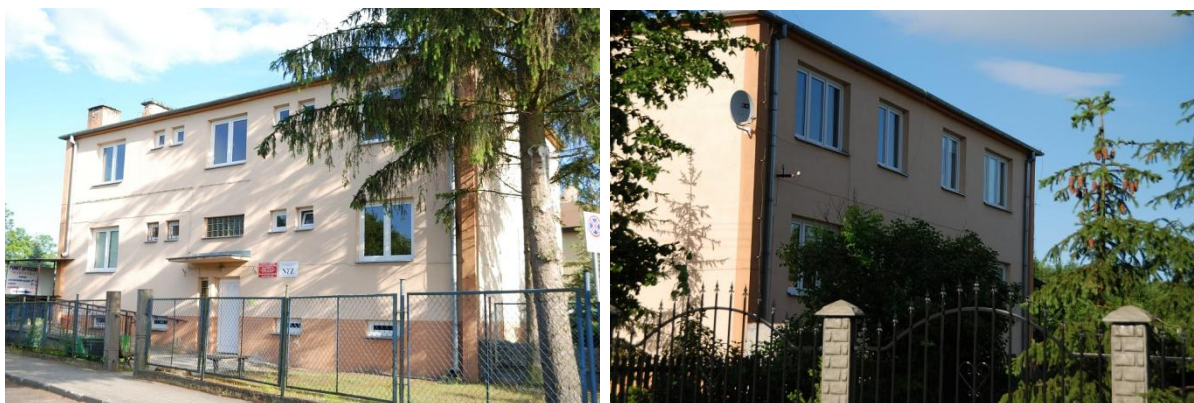
*Charakterystyka budynku i otoczenia:* ZOZ Smólnik stanowi budynek na planie prostokąta, murowany, dwukondygnacyjny. Elewacja pokryta tynkiem, malowana. Okna tylko na dłuższych ścianach, nowe, szczelin pod parapetami zewnętrznymi brak. Dach jest płaski kryty papą. Znajdują się na nim 3 kominy, częściowo zrujnowane, tworzące zakamarki. Rynny oraz rury spustowe wykonane z blachy w dobrym stanie. W budynku funkcjonuje punkt apteczny, którego wejście od strony podwórza zadaszone jest konstrukcją z blachy trapezowej. Otoczenie przychodni stanowi zieleń z trawą i grupą świerków oraz podwórkim/parkingiem fot. 15-16.

Fot. 15-16 Widok ogólny na budynek ośrodka zdrowia w Smólniku.

**Zalecenia prowadzenia prac:** Na budynku planowane jest docieplenie ścian zewnętrznych wraz z ich malowaniem oraz docieplenie dachu. W związku z brakiem stanowisk lęgowych istnieje możliwość rozpoczęcia prac remontowych w okresie lęgowym po uprzednim sprawdzeniu budynku przez ornitologa. Ponieważ istnieje ryzyko niewykrycia gniazd, należy pouczyć pracowników firmy wykonawczej, iż w sytuacji stwierdzenia gniazdowania ptaków w czasie prowadzenia prac remontowych należy przerwać prace i powiadomić ornitologa.

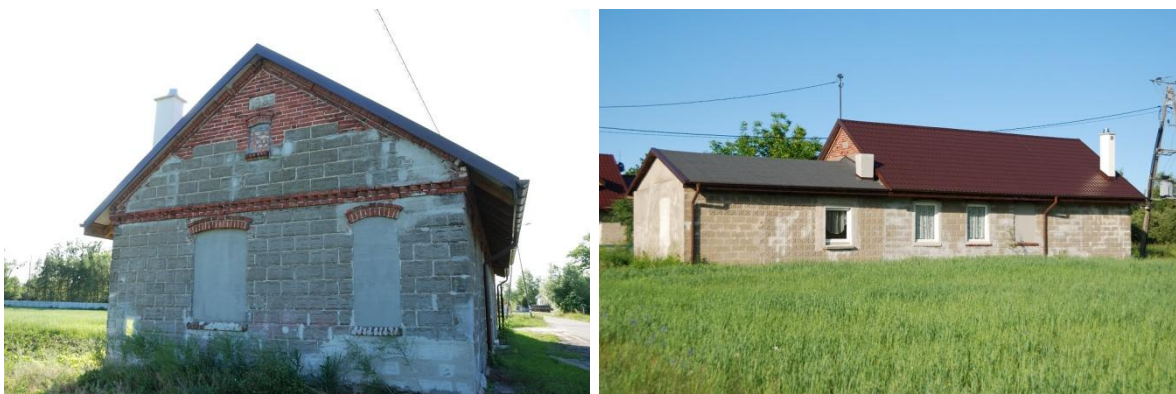
Fot. 17-18 Widok ogólny na budynek świetlicy wiejskiej w Wistce Królewskiej

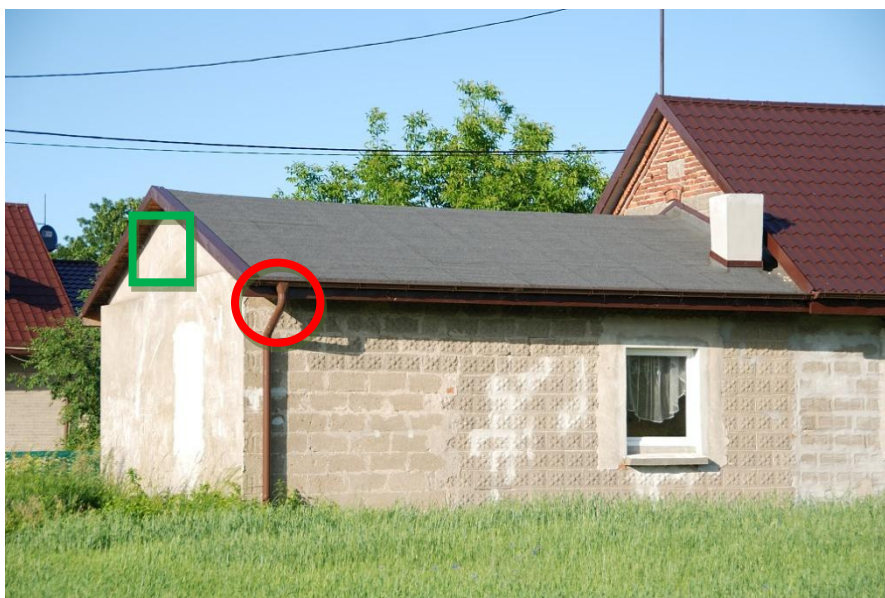
**Lokalizacja stanowisk:** stwierdzono gniazdowanie jednej pary szpaka w szczelinie podbitki dachowej, w lewym narożniku niższego segmentu od strony zachodniej (fot. 19).

Fot. 19 Zaznaczone stanowisko lęgowe szpaka *Sturnus vulgaris* – czerwone kółko oraz zalecane miejsce powieszenia budki- zielony prostokąt

**Zalecenia prowadzenia prac:** możliwość rozpoczęcia prac remontowych po zakończeniu lęgu potwierdzonego przez ornitologa. Szpaki generalnie odbywają jeden lęg w roku, jednakże 5-10% par podejmuje drugi lęg w czerwcu. W związku z tym prace w obrębie stwierdzonego siedliska szpaków można rozpocząć po zakończeniu lęgów i wprowadzeniu młodych tj. na początku lipca.

**Zalecenia kompensacyjne:** W celu nie pogarszania stanu środowiska, kondycji synantropijnych populacji zwierząt, należy utrzymać przynajmniej tyle stanowisk lęgowych ile zastaliśmy przystępując do prac termomodernizacyjnych. Zniszczone zostanie 1 siedlisko lęgowe **szpaka** w związku z tym powinno być dostarczone zastępcze miejsce gniazdowania w postaci skrzynki lęgowej. Na budynku świetlicy należy dokonać kompensaty utraconego miejsca lęgowego szpaka wywieszając 1 budkę lęgową. Sugerowanym miejscem montażu jest sąsiedztwo obecnego gniazda - szczytowa elewacja od strony zachodniej fot. 19.

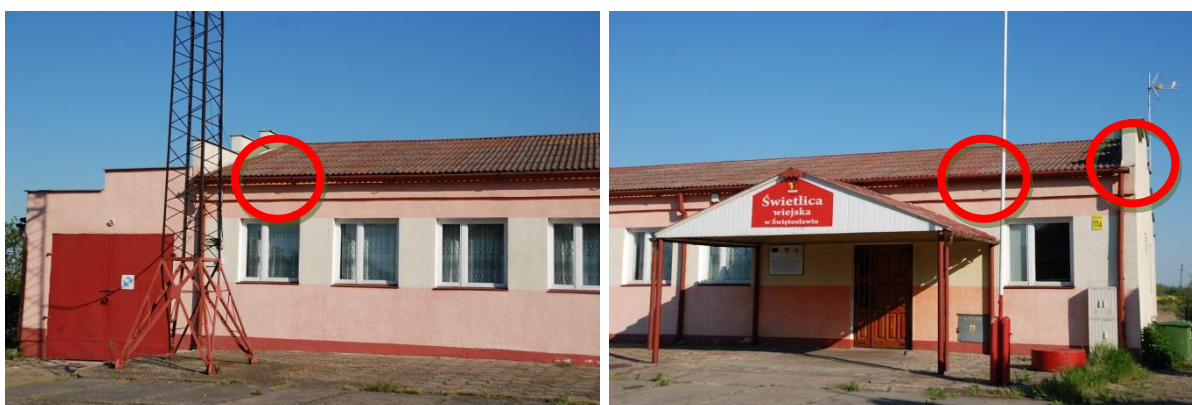
**Lokalizacja stanowisk:** 1 stanowisko mazurka stwierdzono w szczelinie pod rynną po prawej stronie wejścia fot. 21 i 22, 1 stanowisko mazurka znajduje się przy wyjściu rury spustowej w prawym narożniku ściany frontowej fot. 21 i 23, 1 stanowisko mazurka stwierdzono w szczelinie pod rynną po lewej stronie wejścia fot. 20.

Fot. 20-21 Ściana frontowa świetlicy wiejskiej z zaznaczoną lokalizacją miejsc lęgowych mazurek *Passer montanus*. W bezpośrednim sąsiedztwie tych miejsc należy zamontować skrzynki lęgowe.

termomodernizacyjnych. W tym wypadku remont budynku, w którym gniazduje **mazurek** powinien być połączony z dostarczeniem zastępczych miejsc gniazdowania w postaci skrzynek lęgowych. Na budynku świetlicy należy dokonać kompensaty utraconych miejsc lęgowych mazurka wywieszając 3 skrzynki lęgowe – np. drewniany model A 1. Sugeruje się zamontowanie ich jak najbliżej dotychczasowych miejsc gniazdowania. Nie rzadziej niż raz na dwa lata należy czyścić zamontowane skrzynki w okresie od 16 października do 28 lutego.

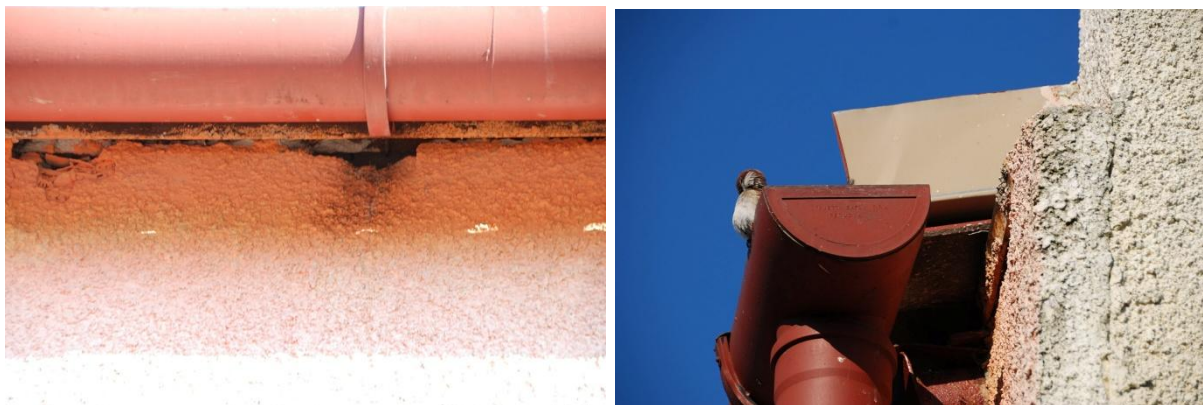
Fot. 22-23 Miejsca gniazdowania mazurek *Passer montanus*

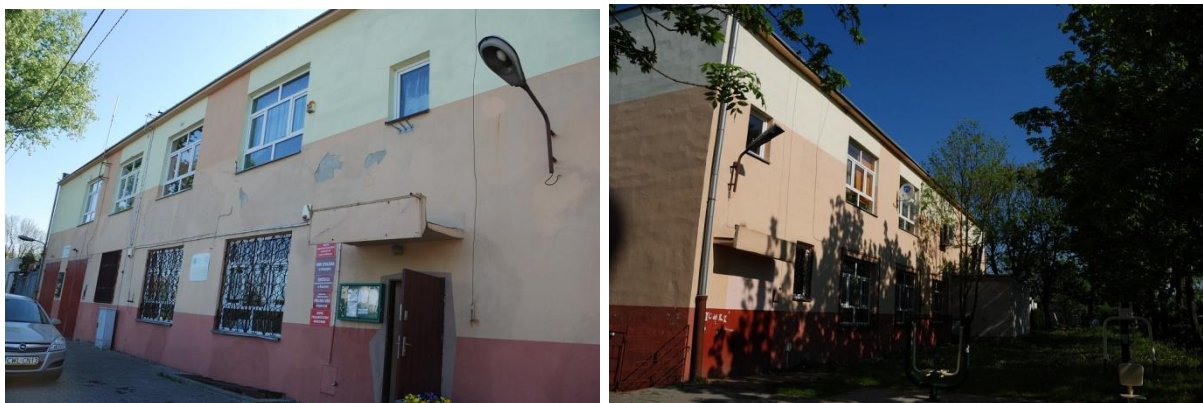
*Charakterystyka budynku i otoczenia:* Budynek murowany, dwukondygnacyjny. Elewacja pokryta tynkiem, malowana. Okna nowe bez szczelin pod parapetami zewnętrznymi, na każdej ścianie, zakratowane na parterze. Otwory wentylacyjne zabezpieczone. Dach jest płaski kryty papą. Rury spustowe i rynny w dobrym stanie fot. 24-25.

Fot.24-25 Wygląd elewacji ściany frontowej i od strony podwórza GOK w Kruszynie

**Zalecenia prowadzenia prac:** Na budynku gminnego ośrodka kultury planowane jest docieplenie ścian zewnętrznych wraz z ich malowaniem oraz docieplenie stropodachu. W związku z niepotwierdzonym gniazdowaniem gatunków chronionych istnieje możliwość rozpoczęcia prac remontowych w okresie lęgowym.

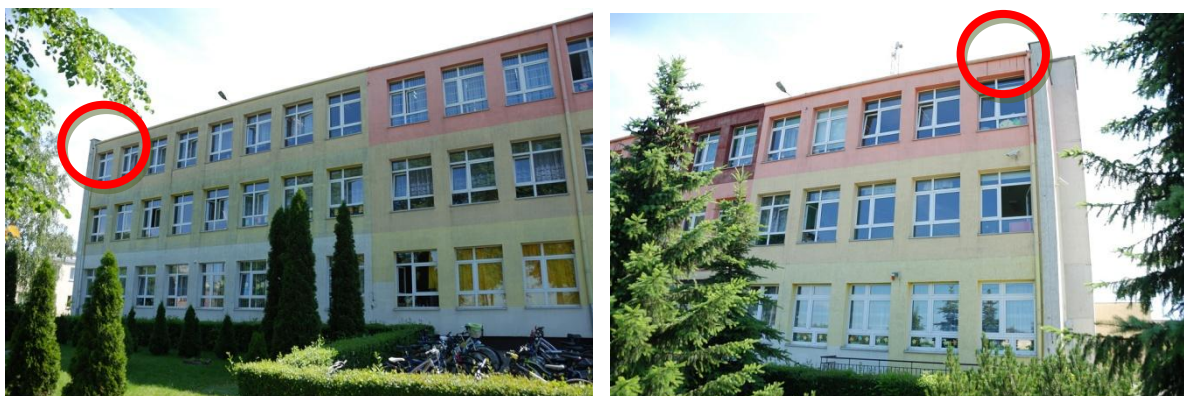
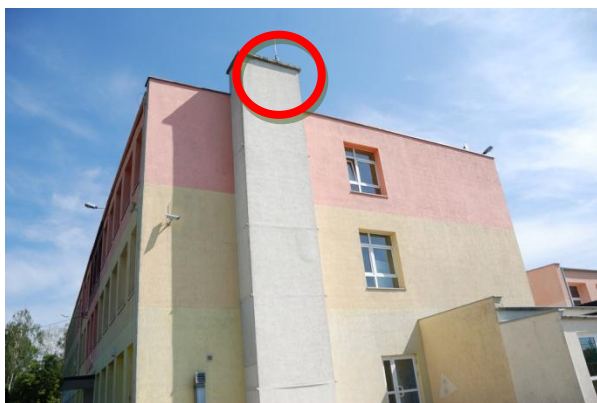
**Lokalizacja stanowisk:** 2 stanowiska *kawki* stwierdzono w szczelinach przy wyjściu rur spustowych w narożnikach ściany frontowej (fot. 26 i 27), 1 stanowisko znajduje się w kominie od strony szczytowej ściany o południowo-zachodniej ekspozycji (fot. 28). 2 stanowiska *szpaka* znajdują się w szczelinach przy wyjściu rur spustowych wschodniej ściany (fot. 29 i 31), 1 stanowisko zlokalizowano w ubytku warstwy izolującej w lewym narożniku szczytowej ściany od północy (fot. 30). 2 stanowiska *wróbla* stwierdzono w szczelinach pod rynną dłuższej ściany od wschodu - nad 12 i 17 oknem od prawej strony, 2 stanowiska *wróbla* w zakamarkach murku dachowego sali gimnastycznej (fot. 32-34). 1 para *mazurka* gniazduje w otworze elewacji obok pręta podtrzymującego odgromnik. Wszystkie 3 stanowiska *jerzyka* znajdują się w szczelinach pod rynną wschodniej ściany (fot. 35). Stanowiska pliszki siwej i kopciuszka znajdują się w zakamarkach kominów na dachu.

Fot. 26-28 Miejsca gniazdowania kawek *Corvus monedula*.

- Gatunkiem, który również wymagać będzie kompensaty jest **kawka**, dotyczy to 3 stanowisk, które zostaną zniszczone w wyniku prac remontowych. Zaleca się powieszenie na ścianie frontowej (zachodnia ekspozycja) 4 odpowiednich dla tego gatunku skrzynek lęgowych opisanych w rozdziale V.

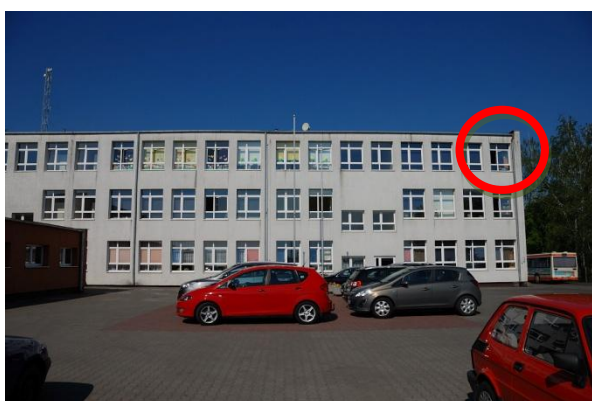
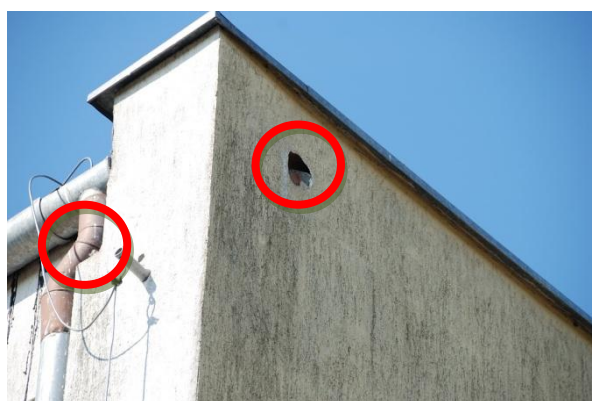
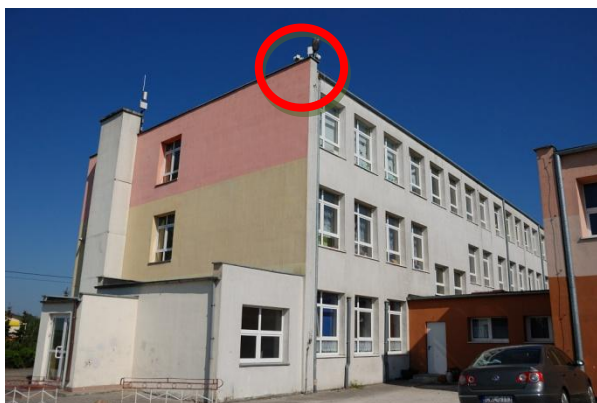
Fot. 29-31 Miejsca gniazdowania szpaków *Sturnus vulgaris*

- W związku z tym, iż zniszczeniu ulegną 3 siedliska **szpaka** znajdujące się w szczelinach przy wyjściu rur spustowych, na budynku szkoły należy dokonać kompensaty utraconych miejsc lęgowych szpaka wywieszając 4 budki lęgowe. Sugeruje się zamontowanie ich jak najbliżej dotychczasowych miejsc gniazdowania i powieszenie 2 budek z prawej strony ściany wschodniej oraz 2 na szczytowej ścianie o północnej wystawie.

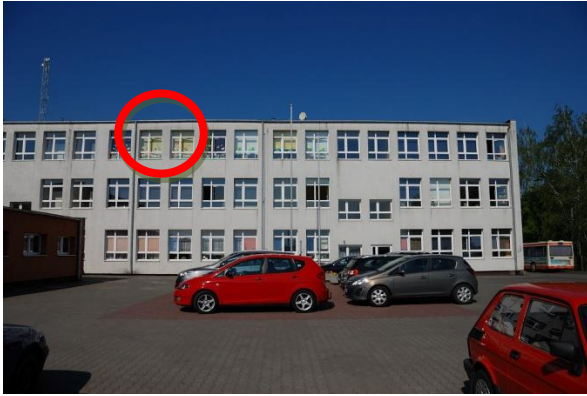
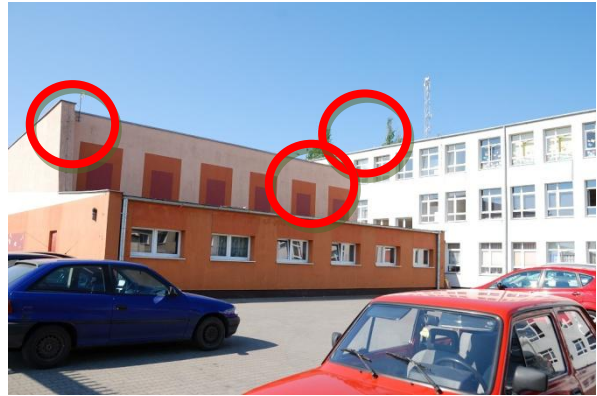
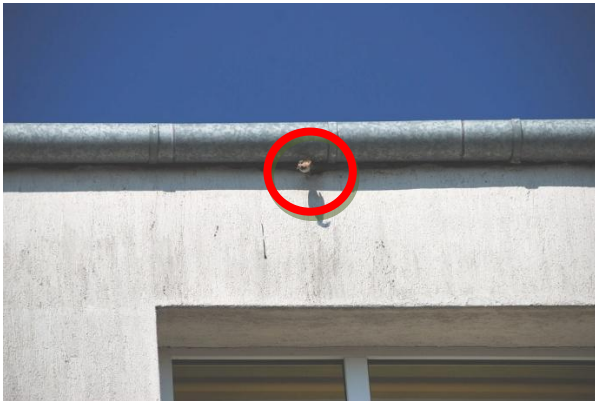
Fot. 32-34 Miejsca gniazdowania wróbla *Passer domesticus*, wróbel wlatujący w szczelinę.

- Należy dokonać również kompensaty 4 siedlisk **wróbla** oraz 3 siedlisk **jerzyka** montując pięć podwójnych skrzynek lęgowych, wybierając raczej trwalszy trocinobetonowy model dla jerzyków, który chętnie zasiedlany jest też przez wróble. Zaleca się zamontowanie budek w

dwóch grupach po 2-3 skrzynki. Nie jest wymagane zachowanie specjalnej odległości między budkami gdyż jerzyki i wróble chętnie gniazdują grupowo. Odpowiednim miejscem jest lewa strona wschodniej ściany budynku szkoły, wysoko pod rynną, nad dachem łącznika ze względów bezpieczeństwa.

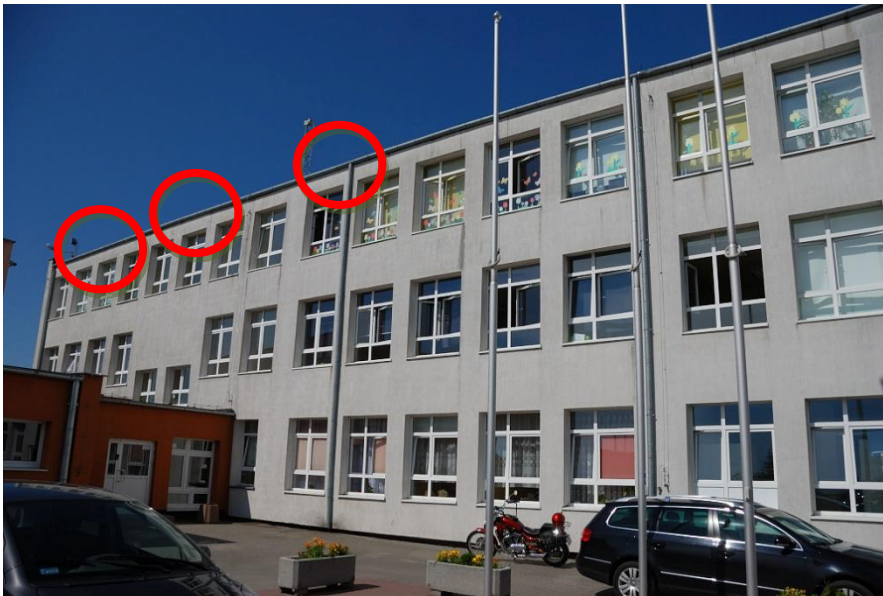
Fot. 35 Ściana wschodnia szkoły stanowi miejsce najliczniejszego gniazdowania ptaków i jest zalecana jako miejsce wykonania kompensaty. Zaznaczono stanowiska jerzyka *Apus apus*

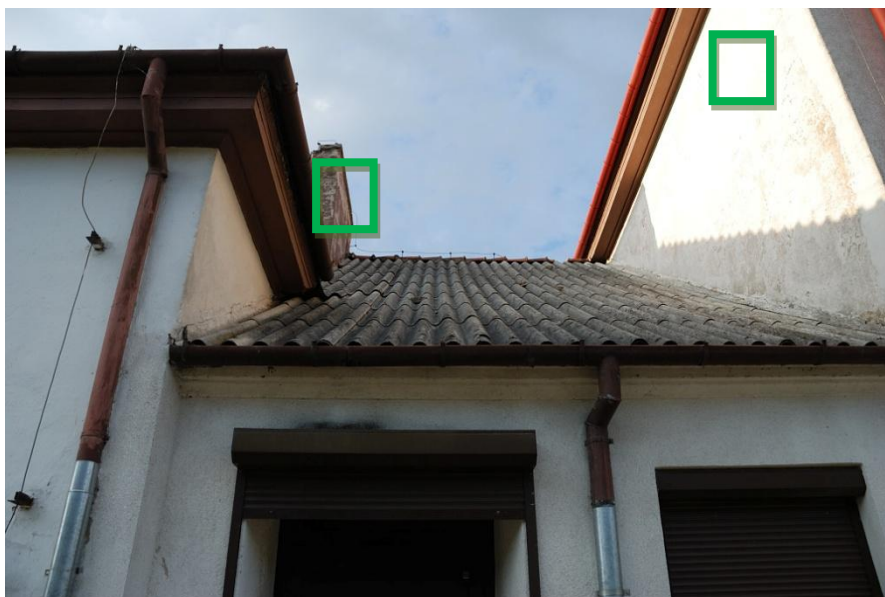
Fot. 36 Elewacja południowa szkoły w Smólniku stanowi miejsce odpowiednie do montażu zastępczych schronów dla nietoperzy – zaznaczono na zielono

- Optymalnym okresem wykonywania prac remontowych są miesiące mniej więcej od września do kwietnia czyli poza okresem przebywania nietoperzy.
- Remont poddasza i zmiana pokrycia dachowego, w szczelinach którego prawdopodobnie przebywa **mroczek późny** powinien być połączony z dostarczeniem zastępczych schronień. Mroczek późny jest gatunkiem chronionym, wymagającym ochrony czynnej. W celu minimalizacji skutków ewentualnej utraty siedliska przez nietoperze w trakcie remontu
